所沢市大型カルバート長寿命化修繕計画

令和8年6月策定

§ 1. 長寿命化修繕計画の目的と対象施設

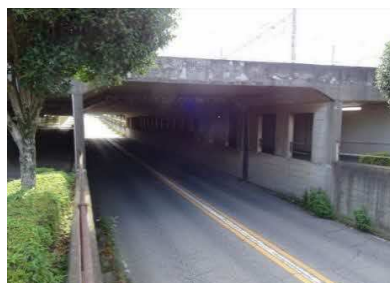
写4 - 東所沢アンダーパス
供用開始後約50年経過

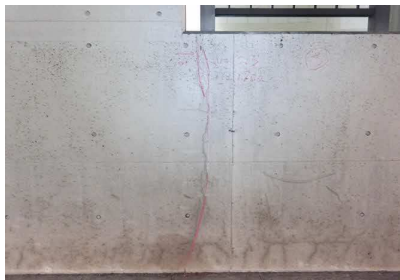
写5 - 上新井跨道橋
隔壁ひびわれ 健全度 I、対策区分B

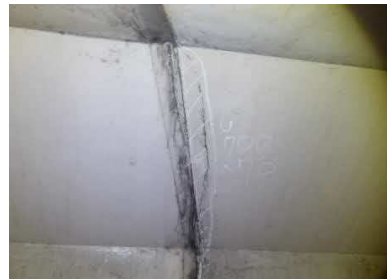
写6 - 新所沢跨道橋
頂版うき 健全度 II、対策区分C1

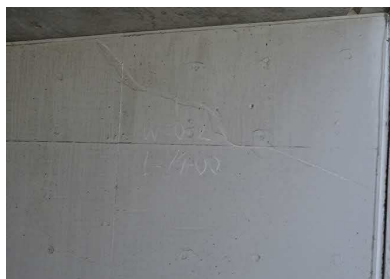
写7 - 狭山ヶ丘跨道橋
側壁ひびわれ 健全度 I、対策区分B

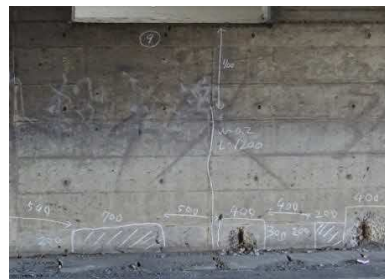
写8 - 東所沢アンダーパス
隔壁剥離・鉄筋露出 健全度 II、対策区分C1
