# 所沢市橋梁長寿命化修繕計画

令和5年度～令和9年度

令和5年3月

所 沢 市

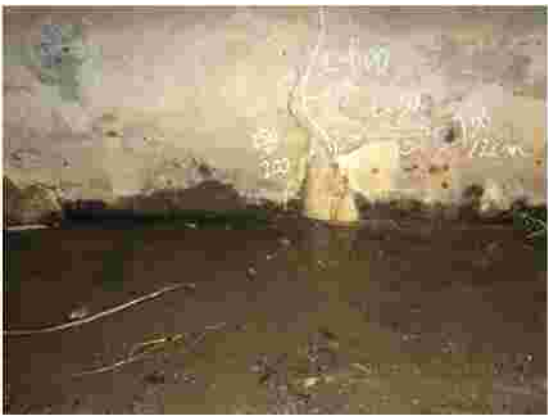
表9 対象施設の損傷状況(1/2)

定期点検の結果、各橋梁において腐食やひび割れ、剥離・鉄筋の露出など、主要部材および主要部材以外において損傷が見られ、施設全体的に老朽化が進行している状況であることが確認されました。

腐食	変形・欠損

ひびわれ	床版ひびわれ

漏水・遊離石灰	隔離・鉄筋露出

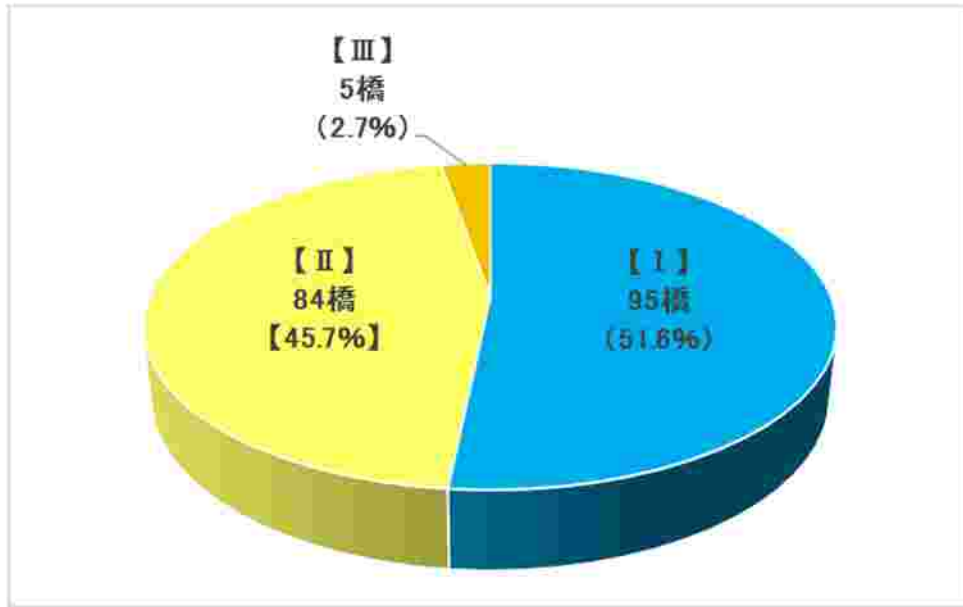
図5 対象施設の健全性の内訳

橋種 \ 健全度	(健全)	(予防保全)	(早期措置)	(緊急措置)
RC橋	20橋	29橋	3橋	0橋
PC橋	50橋	16橋	0橋	0橋
BOXカルバート橋	18橋	28橋	1橋	0橋
鋼橋	7橋	11橋	1橋	0橋
小計	95橋	84橋	5橋	0橋
比率	51.6%	45.7%	2.7%	0.0%

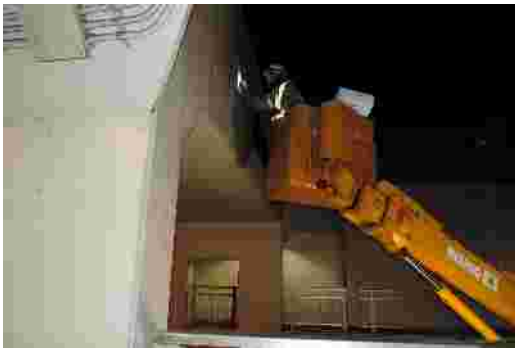
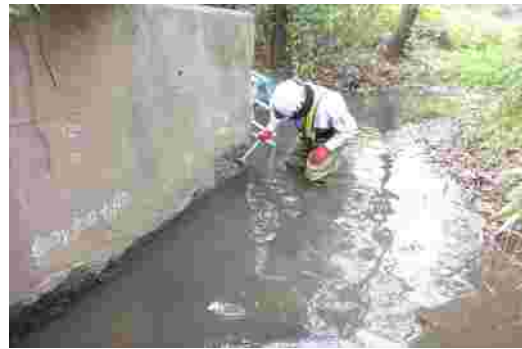
図8 橋梁の定期点検の実施状況

対象施設となる184橋の橋梁について、日常のパトロール車による巡回点検と、5年に1度、近接目視による定期点検を実施することで、損傷の状況や劣化の進行等を確認し、健全性の把握に努めます。

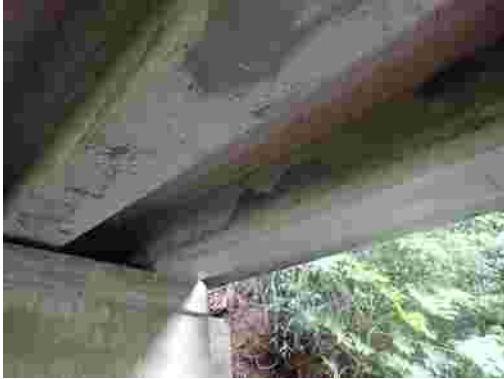
図 1 1 H31 断面修復工

・新川（汐加）橋

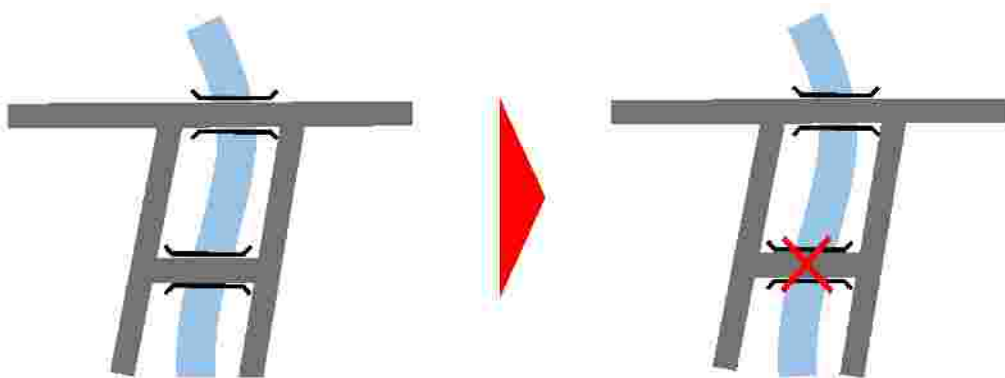
図 1 4 橋梁集約化例

利用頻度の低い橋梁や、鉄道等の交差物件の影響により点検・補修において、その維持管理費用が多くなる橋梁については、費用対効果や地域要望を確認のうえ、撤去・集約化を検討することで、費用縮減を検討していきます。
